VAN PROBLEEM TOT OPLOSSING: EEN VOORBEELD VAN EEN SUCCESVERHAAL

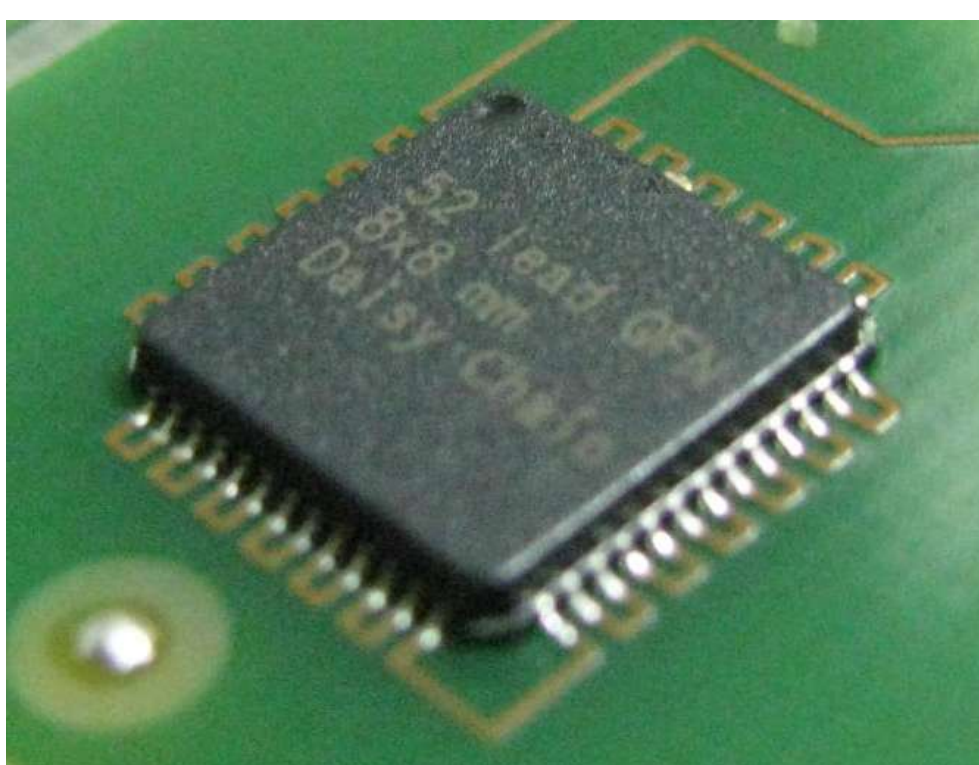
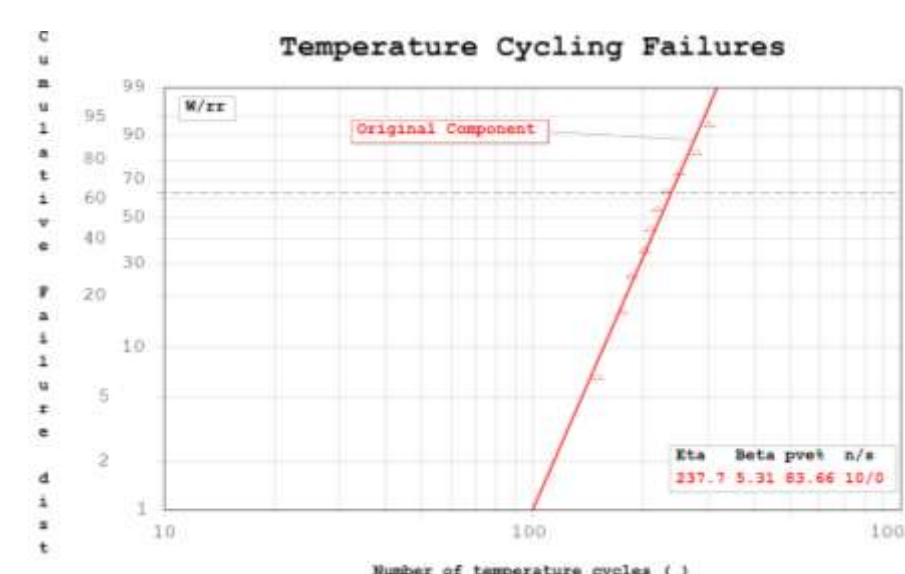
Gesoldeerde component faalt na 200 temperatuurscycli in kwalificatietest (vereisten = min 2000 cycli)

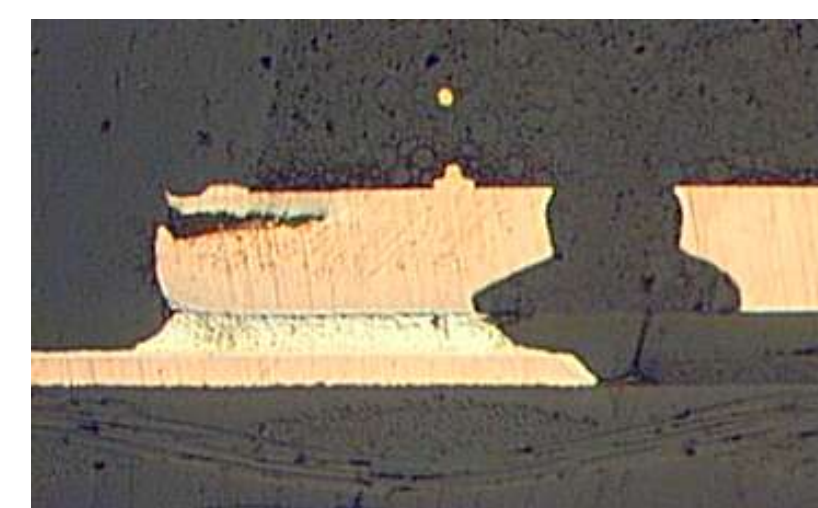
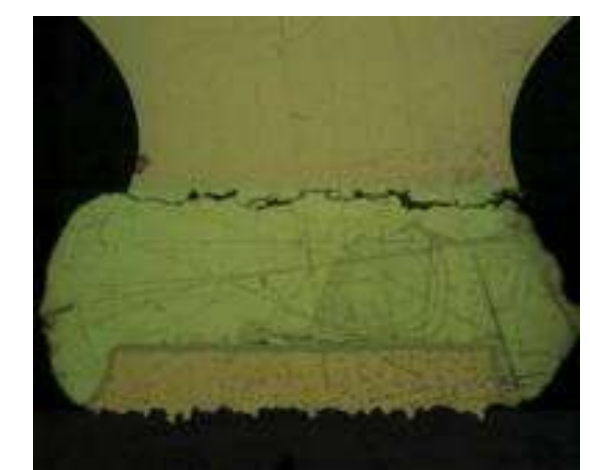
Faler: doorgescheurde soldeerverbinding in de hoeken
Oorzaak: verschil in thermische uitzetting tussen bord en component. Deze is het grootst in de hoeken en verklaart waarom op die plaats de eerste falers gedetecteerd worden

Voorstel	Realiseerbaar voor deze toepassing?
Verlagen van de temperatuurscondities	✗
Solderen op een bord met CTE vergelijkbaar met deze van de component	✗
Andere component type selecteren	✓
Overmould selecteren met CTE vergelijkbaar met PCB	✓
Aanbrengen van underfill om soldeerverbindingen te ontlasten	✓

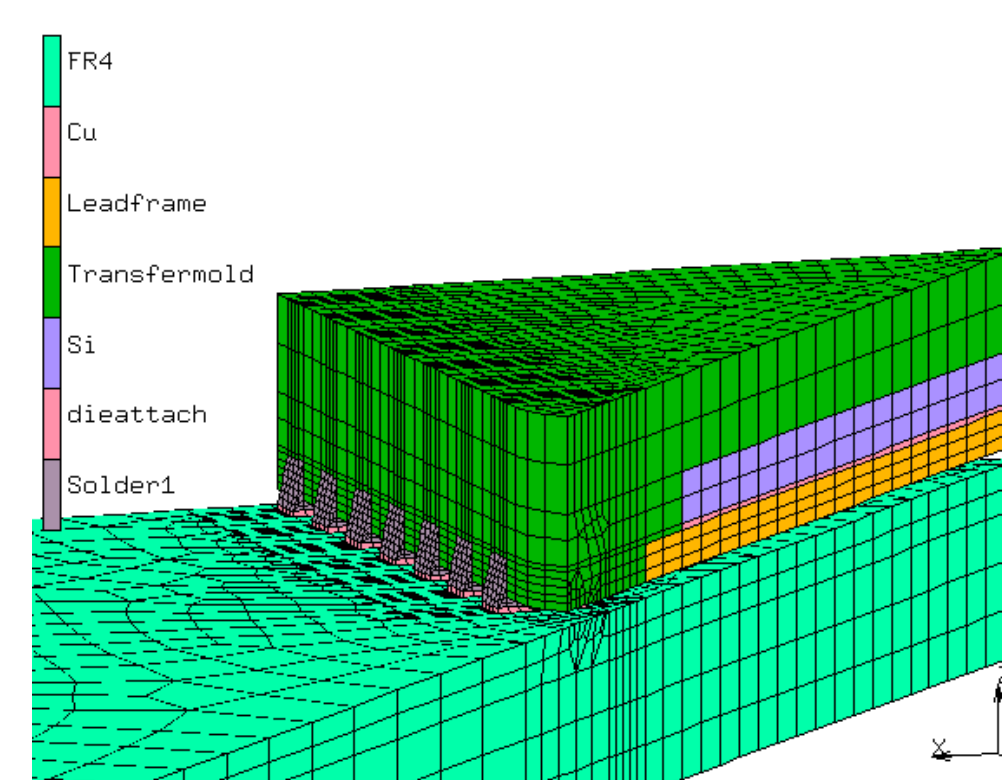
Modelleren van effect van de oplossing op basis van Eindige elementen modellering (virtual prototyping)

Oplossing	Maximale kruiprek
Originele component	2.98%/cyclus
Geoptimaliseerde component (lagere CTE voor overmould + aanbrengen van underfill)	0.85%/cyclus

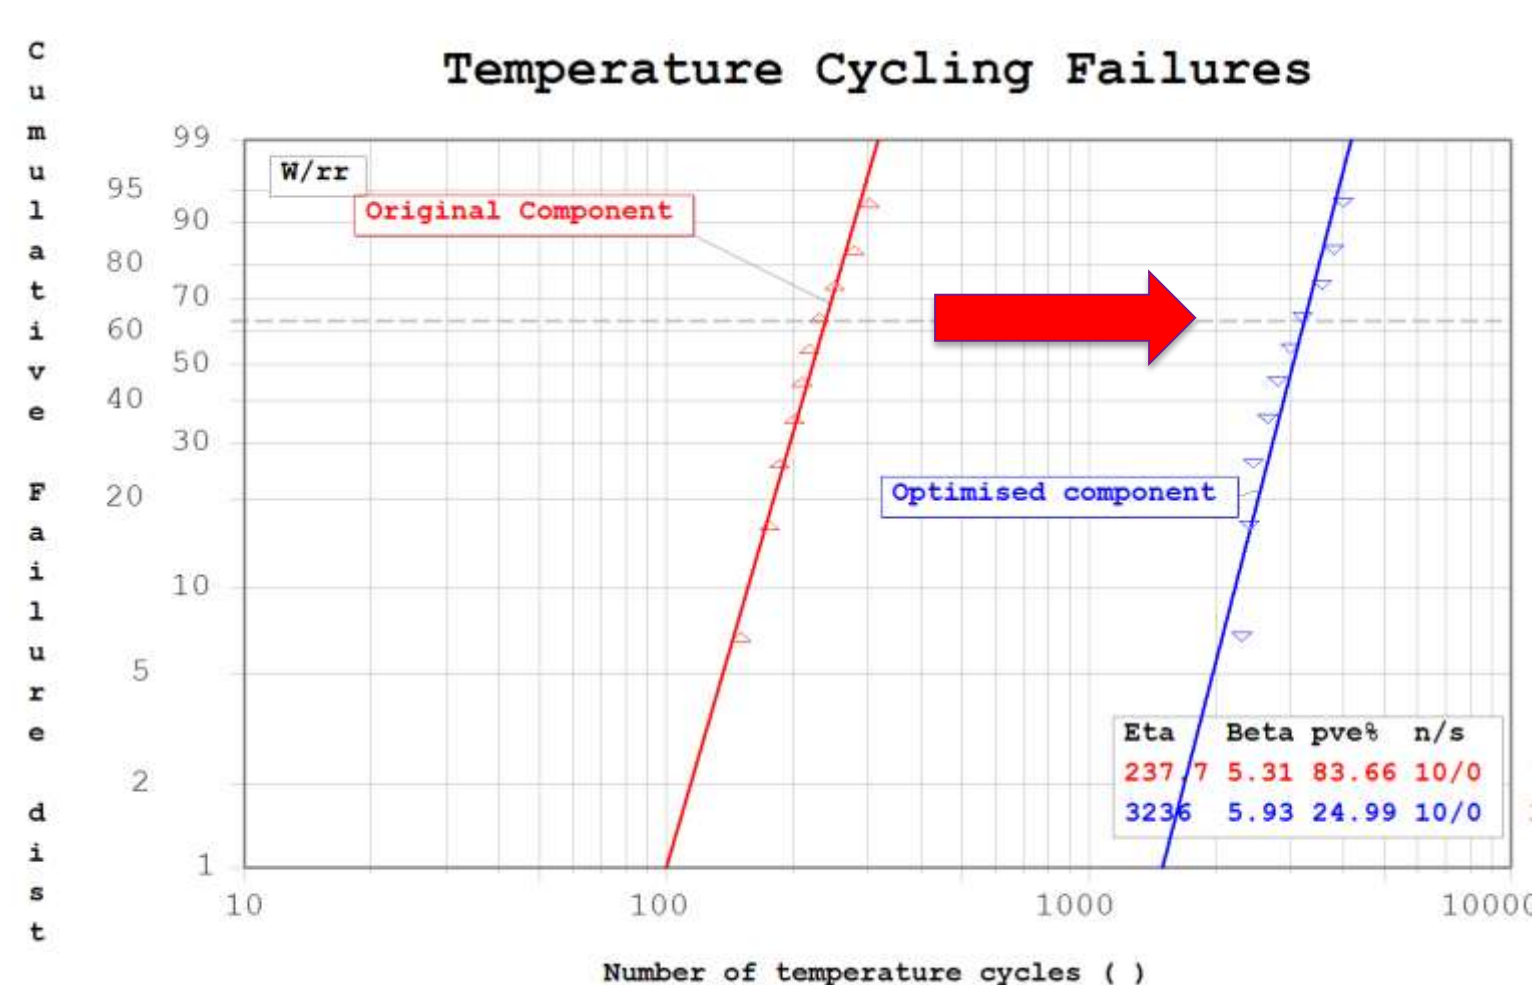
Testen van verbeterde design
